LE SCANNER
AU SERVICE
DE L'EXPERTISE
DES OBJETS
D'ART

PAR GILLES PERRAULT

EXTRAIT DU N° 242 DE

L'ESTAMPILLE
L'OBJET D'ART

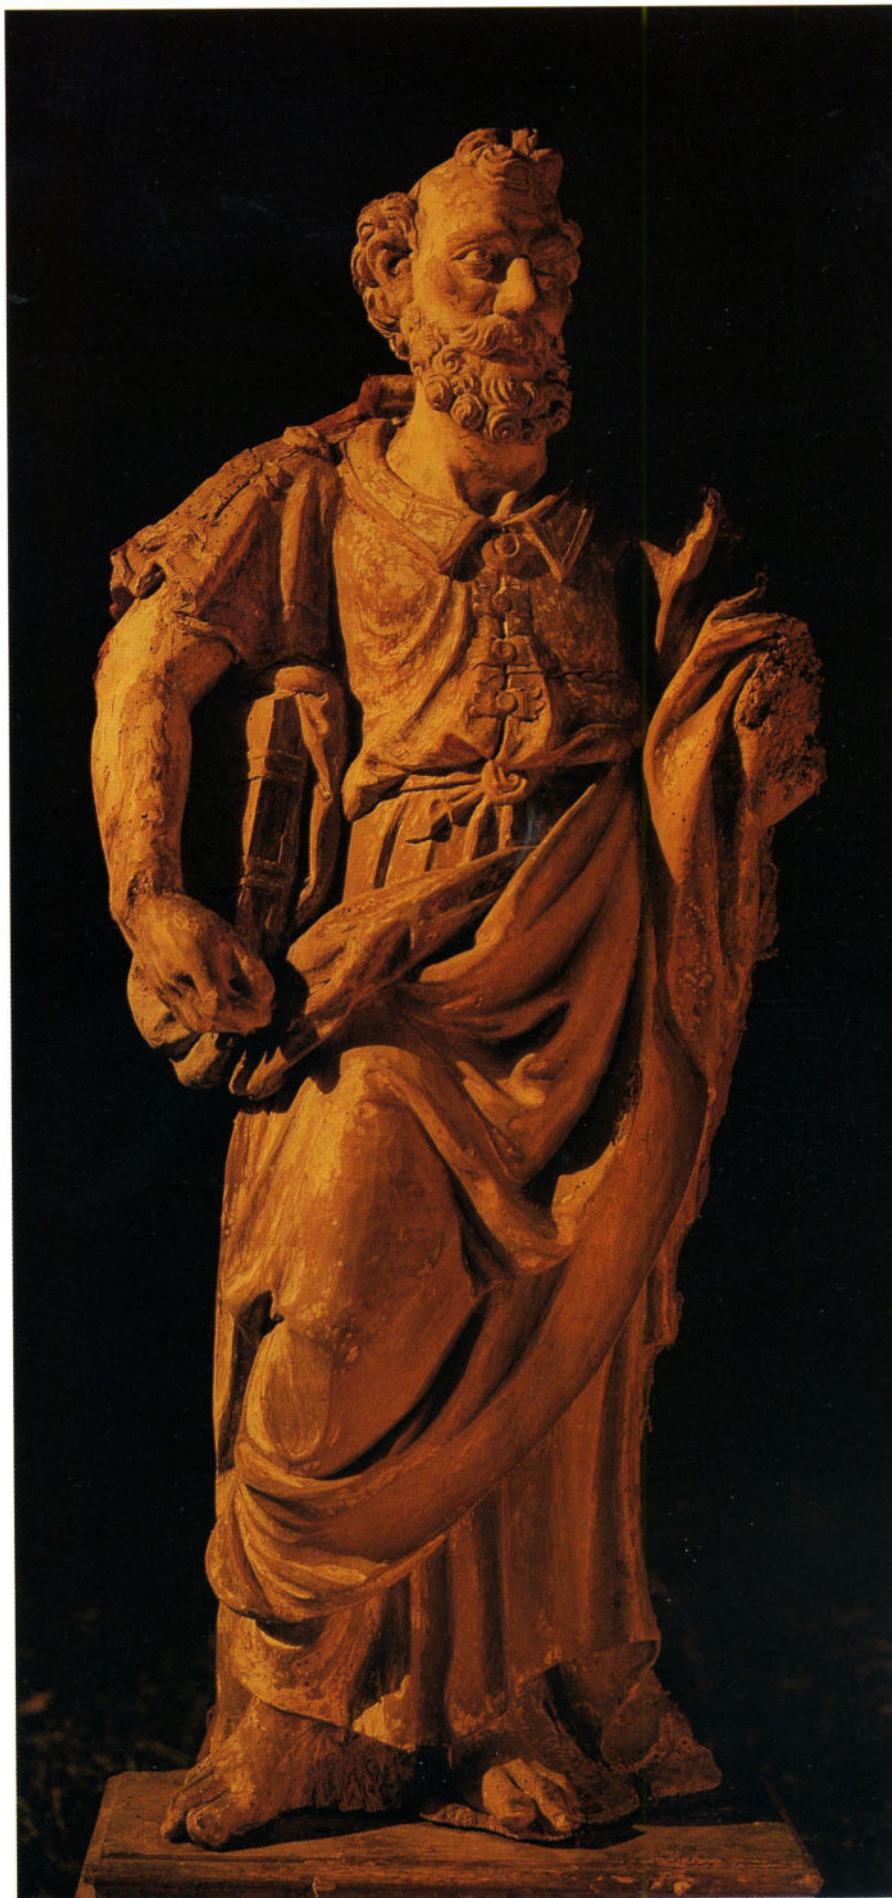
Une dégradation apparente trompeuse

Ce *Saint Apôtre*, fin 16^e, début 17^e, présente une surface complètement vermoulue laissant croire que toute la sculpture est contaminée. Les coupes au scanner ont montré que cette dégradation n'était que superficielle et localisée sur le côté gauche de l'œuvre.

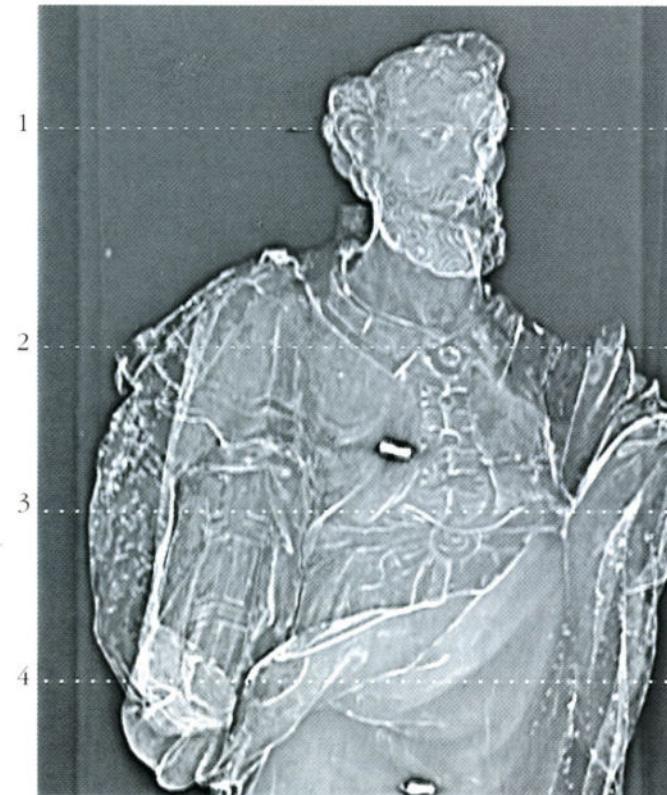
Dans un premier temps on réalise un scannogramme sur lequel apparaissent les volumes et les inserts métalliques. On choisit ensuite l'emplacement des coupes figurées par des traits en pointillé sur la photo.

Le premier travail consiste à réaliser un scannogramme ou "scout-view", c'est à dire un cliché numérisé de l'ensemble de l'objet, de face ou de profil. Ce cliché a l'apparence d'une radio en plus net et permet à l'opérateur de repérer et de localiser les zones d'intérêt et celles qui comportent des éléments indésirables.

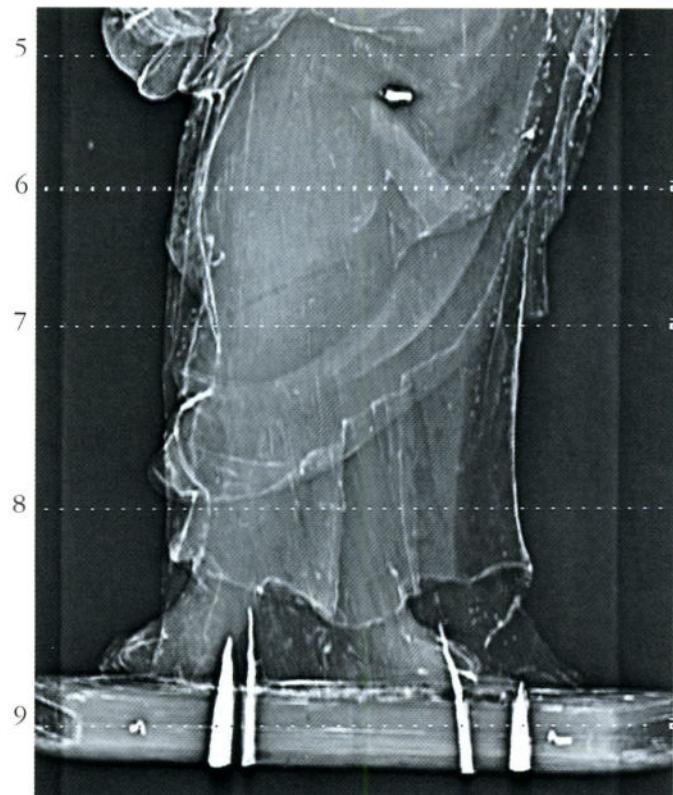
Le bas du scannogramme révèle que la sculpture est maintenue au socle par quatre clous très anciens, rouillés et cassés, invisibles de la surface.

La détection des inserts métalliques. Grâce au scanner, nous pouvons localiser au demi-millimètre près la position des vis, clous et tout autre insert métallique caché. Cette précision facilite, on s'en doute, la suppression éventuelle de ces objets gênants, et leur identification : clous modernes ou anciens, etc. Les inserts métalliques, à cause de leur densité importante par rapport au bois, créent des artefacts (troubles sur la tomographie). L'opérateur prend donc la précaution de programmer les coupes en les évitant, s'il veut obtenir une image nette du bois.

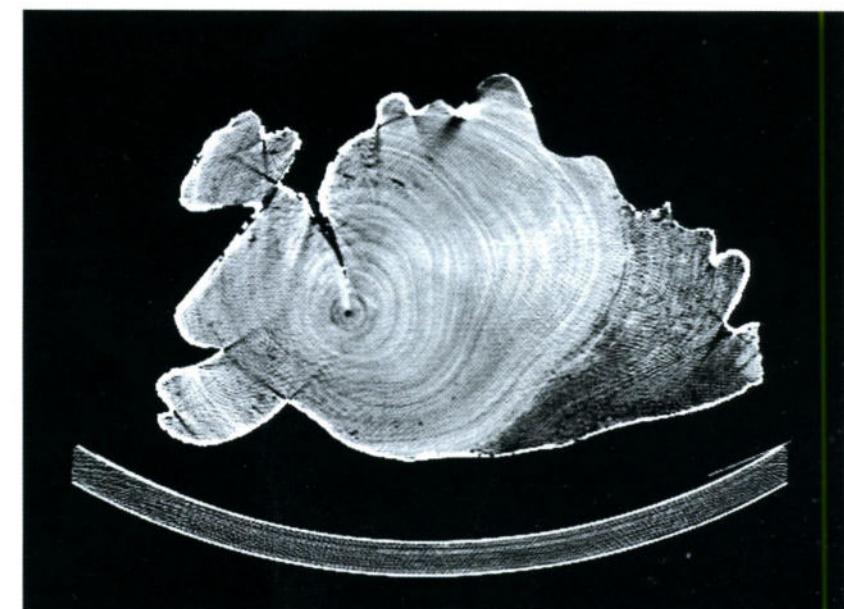
La coupe tomographique n° 4 localise la zone d'attaque des insectes xylophages et montre que la majeure partie de la sculpture est restée saine sous la polychromie.

L'observation de la progression des insectes xylophages et des traitements. Un bois excessivement vermoulu vu de l'extérieur ne l'est pas forcément sur une profondeur importante. Les insectes xylophages se cantonnent souvent dans une région humide comme le dos d'une statue touchant un mur, ou l'envers d'une boiserie. Les coupes tomographiques délimitent très précisément leur champ d'action.

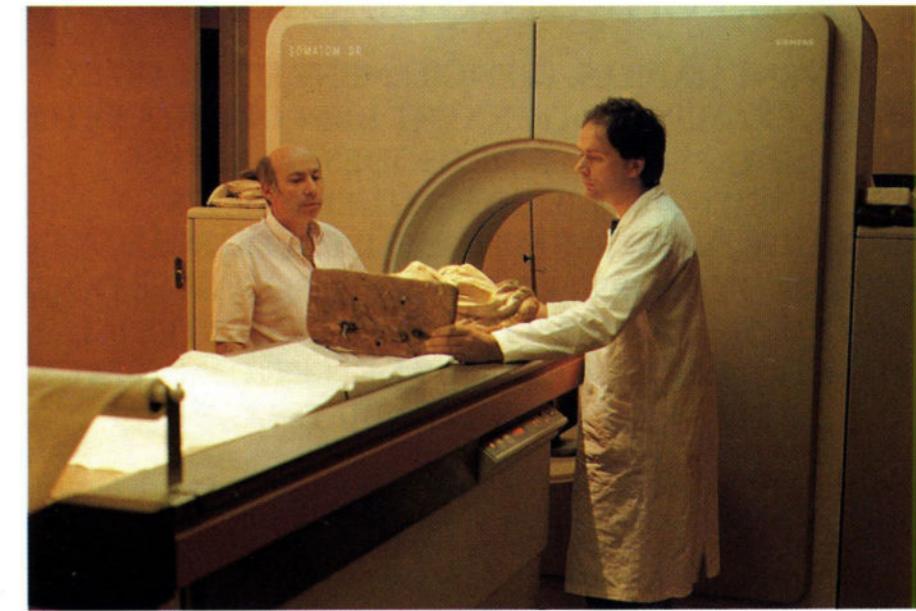
Le scanner utilisé est celui qui sert habituellement aux malades. Ici un Saint Apôtre est placé par le docteur Bensimon et Gilles Perrault sur la table pour être scanné. La table et l'indication du portique se commandent indifféremment de la console de l'ordinateur ou du boîtier situé sous la table.

Le scanner se compose succinctement de cinq éléments distincts : un statif contenant un tube mobile qui émet des rayons X, une batterie de détecteur qui lui fait face, un ordinateur chargé des calculs, une console de commande supportant les écrans de visualisation, un appareil de reproduction et tirage de films photographiques.

L'objet à observer est placé au centre de l'anneau du statif sur une table à déplacements contrôlés au millimètre près par l'opérateur. Cette précision offre la possibilité de mesurer, entre autres, des dimensions internes observées sur le scannogramme ainsi que la distance qui sépare chaque coupe.

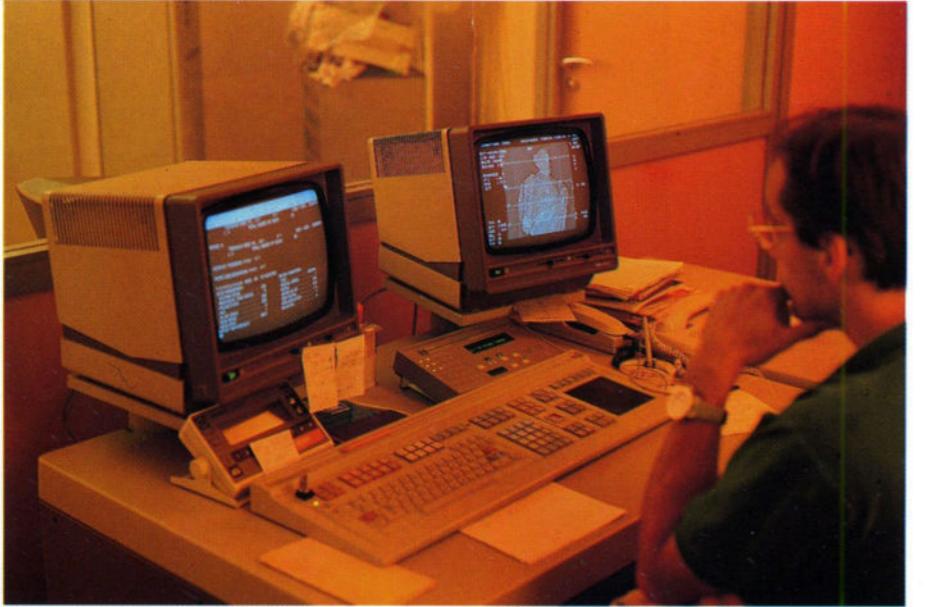
Voici la console de commande du scanner. Sur l'écran de gauche apparaît le programme choisi et sur celui de droite le scannogramme du Saint Apôtre avec la mise en place des coupes tomographiques.

Après repérage, les lignes de coupe sont localisées et programmées. L'ordinateur sort ensuite toutes les tomographies, qui disposent de 2 000 valeurs de gris pour transcrire sur le film les variations de densité constitutives de l'œuvre étudiée.

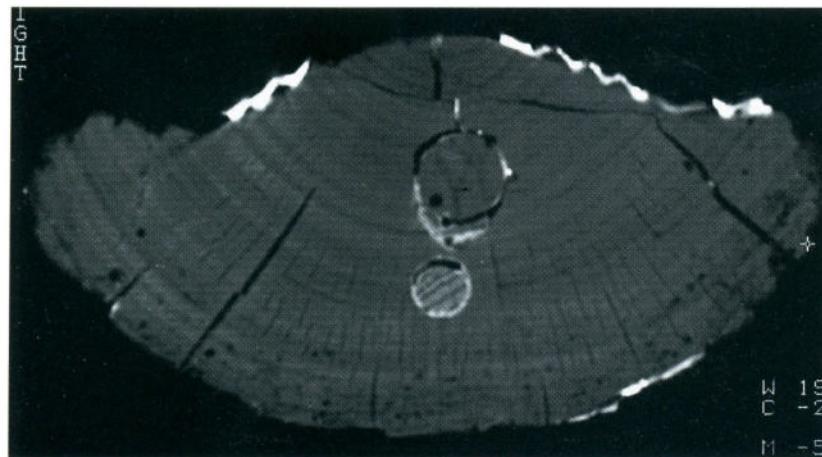
La coupe n° 2 montre qu'il n'existe pas à la hauteur du buste de cavité reliquaire et nous permet de découvrir que la tête a déjà été ôtée et replacée à l'aide d'un tourillon moderne, peut-être dans le but de constater ou non l'existence d'une cache.

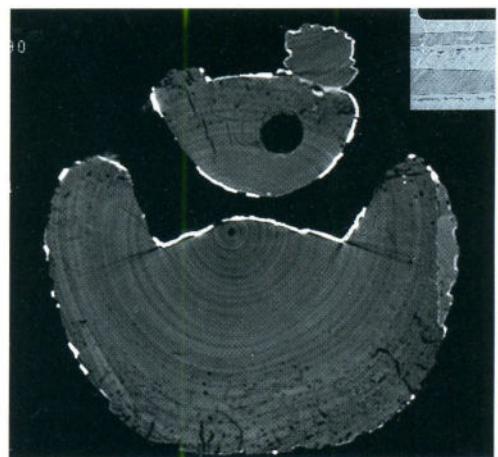
La coupe n° 4 prouve que l'enfant Jésus est taillé dans le même bloc que la Vierge : les cernes concentriques concordent parfaitement, à l'exception de deux pièces rapportées ultérieurement : une en haut à droite, correspond à la main et au livre de l'enfant ; l'autre apparaît sur le côté droit.

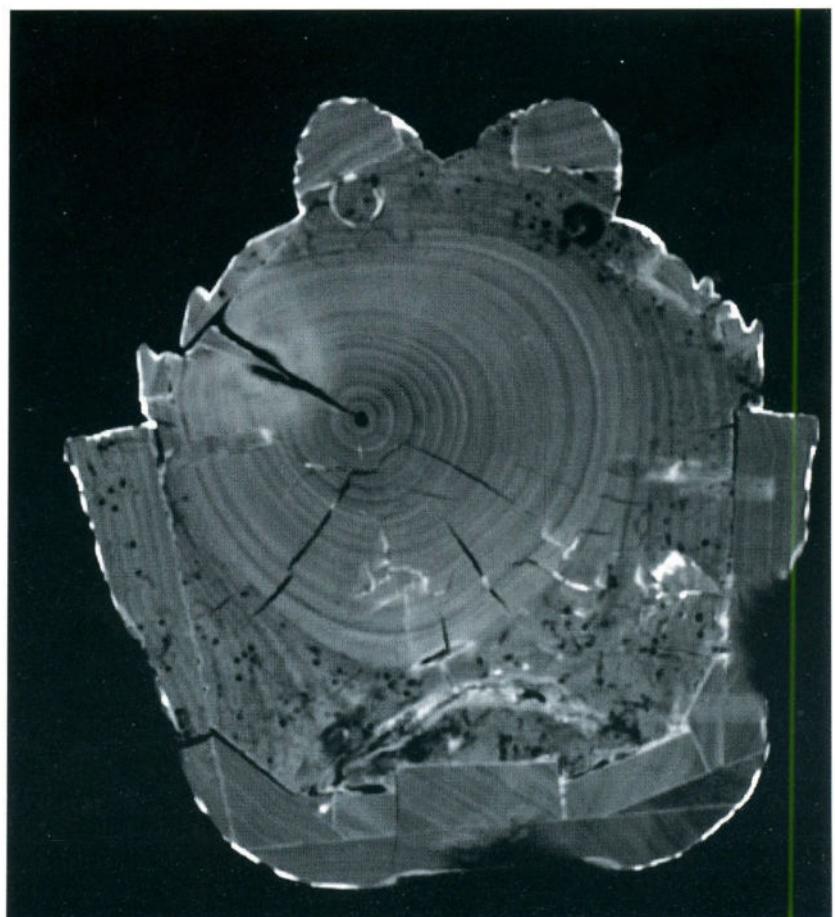
Avec la coupe n° 7 nous découvrons à la hauteur du siège de nombreuses restaurations modernes, tant sur le pourtour de la sculpture qu'à l'intérieur, faisant la jonction entre le haut de la statue d'époque, et le bas qui est entièrement rapporté et récent.

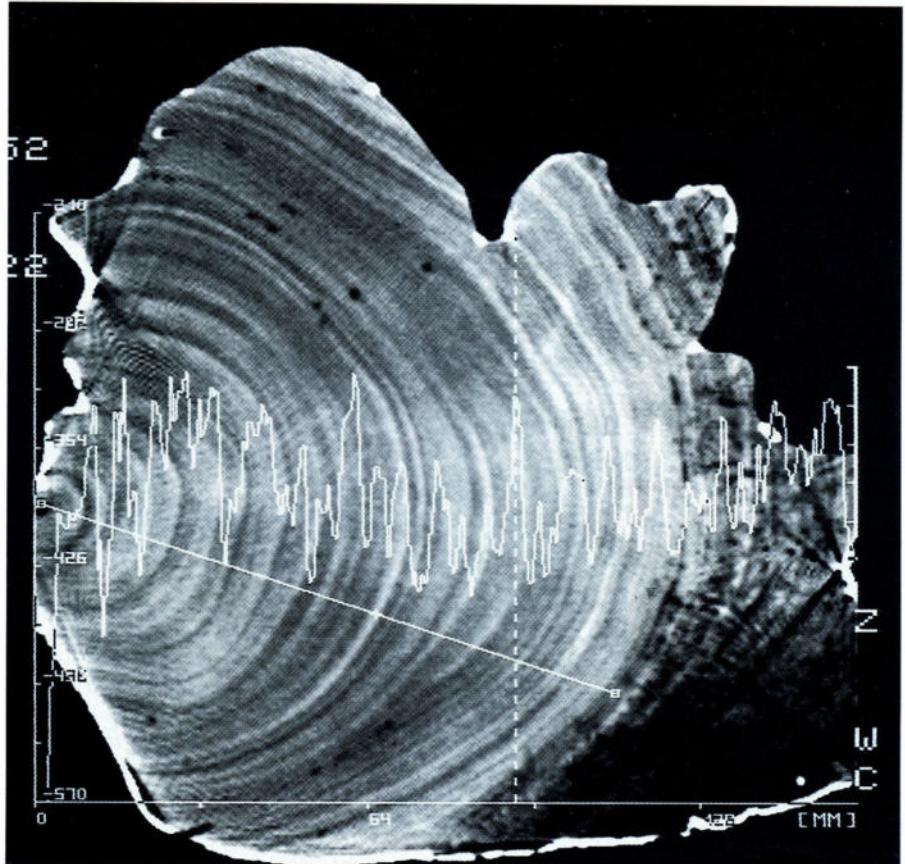
Par rapport aux méthodes de dendrochronologie habituelles le scanner permet une localisation interne et très précise des cernes du bois. Ce graphique de densité relevé sur la ligne droite partant du cœur jusqu'aux cernes attaqués par les xylophages donne un relevé exact des variations de la densité de chaque cerne annuel ainsi que de leur largeur. Le temps passé à la datation du bois sera ainsi réduit de façon considérable.

L'ordinateur offre en effet la possibilité d'analyser la densité des cernes annuels et de les reproduire, soit par image tomographique, soit sous la forme d'un graphique très semblable à ceux utilisés en dendrochronologie.

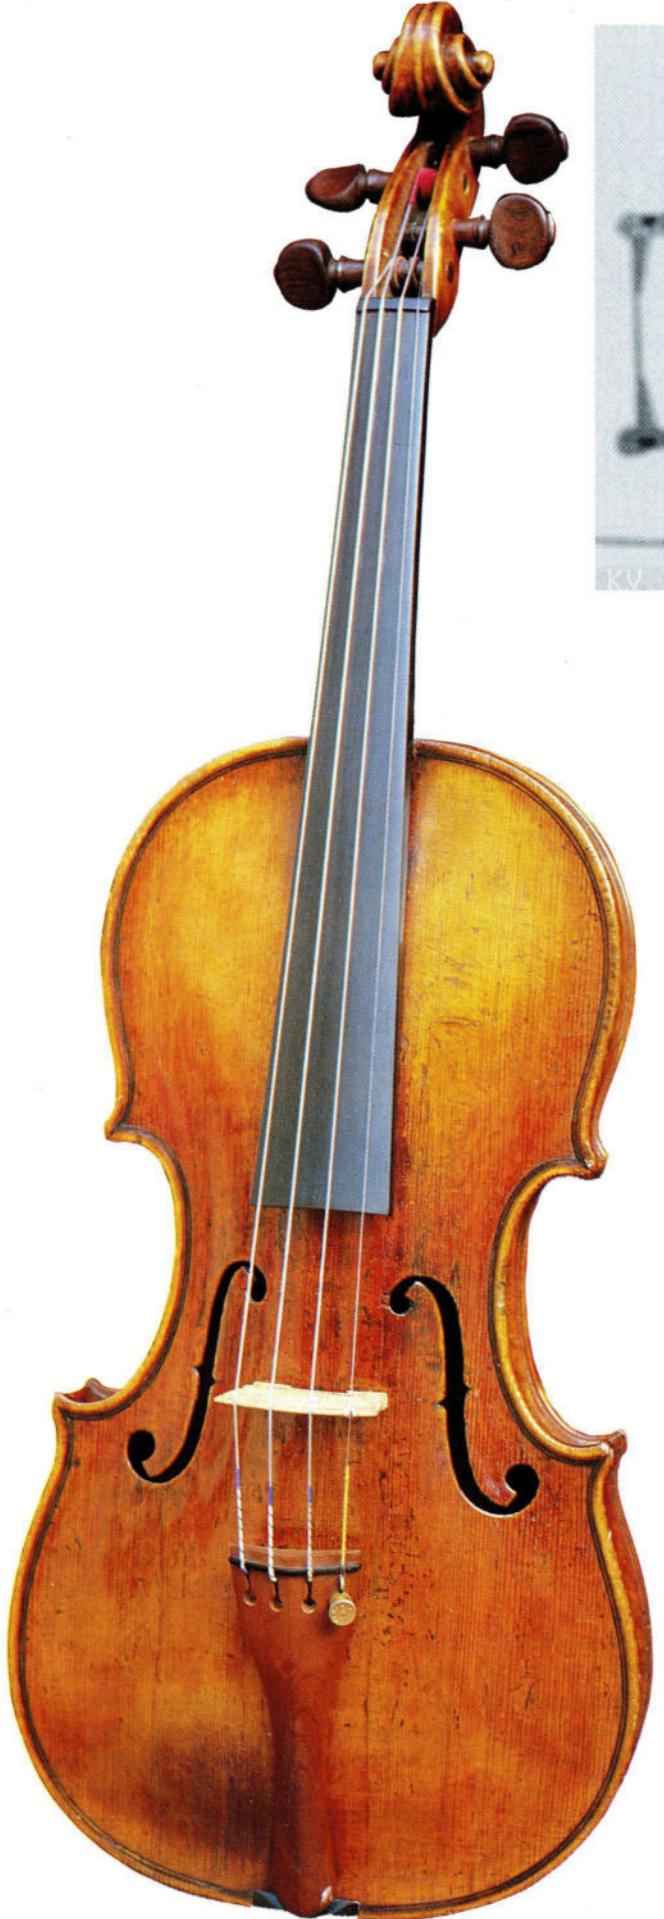
La coupe du violon du 18^e siècle révèle son authenticité : finesse des assemblages, des épaisseurs de bois, travail de la barre de renfort, cintres utilisés. Le scanner montre le travail habile du restaurateur : le fond a été doublé par l'intérieur et une fente a été mastiquée sur la table d'harmonie.

L'étude des instruments de musique. L'examen des instruments de musique par tomographie permet de visualiser et de reproduire non seulement les courbes sinusoïdales de l'ensemble de l'instrument et d'en dégager rapidement l'essentiel, mais aussi les épaisseurs des matériaux employés et les modes d'assemblages. Certaines épaisseurs, non mesurables à cause des difficultés d'accès, sont prises en quelques secondes, archivées et reproduites ! ... Les experts y verront un outil précieux pour établir leur thèse et étayer leurs dires.

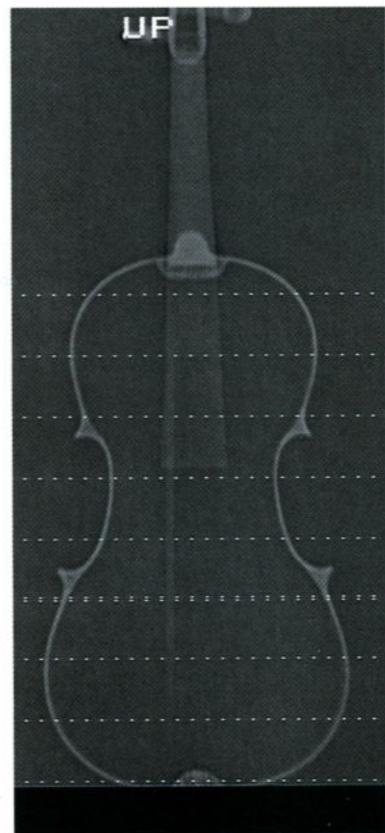
Le scannogramme du faux Stradivarius laisse déjà apparaître la supercherie, par ses courbes et son dessin. La coupe n° 5 (photo ci-dessous) conforte cette impression : les assemblages et le travail du bois ne sont pas conformes à ceux des authentiques Stradivarius.

Ces deux violons ont été passés au scanner pour des raisons différentes. Le premier, qui est un faux Stradivarius, exécuté par Jérôme Thibouville Lamy à la fin du 19^e, avait été expertisé en tant que tel par l'expert M. Lanne. Le scanner a apporté une preuve irréfutable à ses dires, malgré une étiquette trompeuse. Le second est au contraire un violon du 18^e siècle ; la coupe au scanner a montré qu'il a été restauré très adroitemt. Les photographies de ces deux scanners constituent des preuves irréfutables en cas de litige auprès des tribunaux.
