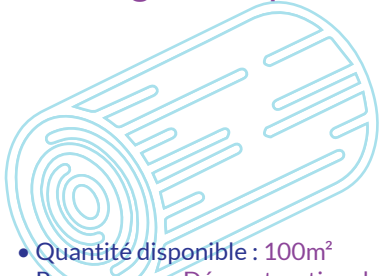
## Bardage bois peint

- Quantité disponible : 100m<sup>2</sup>
- Provenance : Déconstruction du manoir- in situ
- Usages possibles : Revêtement façade
- Caractéristique technique : lames verticales
- État du matériau : Neuf
- Résistance au feu: M0

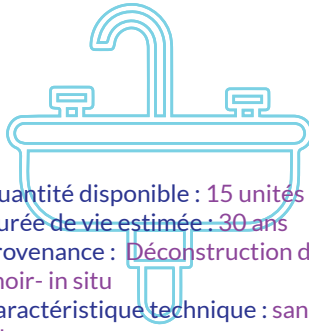
## Lavabo céramique suspendu

- Quantité disponible : 15 unités
- Durée de vie estimée : 30 ans
- Provenance : Déconstruction du manoir- in situ
- Caractéristique technique : sans pied
- Usages possibles : Habitat
- État du matériau : Etat d'usage, à nettoyer

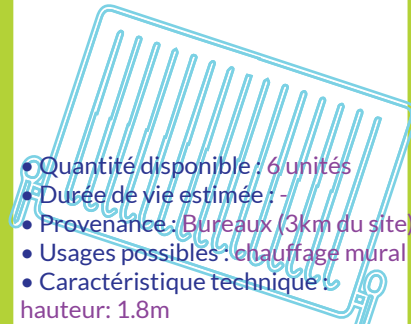
## Radiateur acier vertical

- Quantité disponible : 6 unités
- Durée de vie estimée : -
- Provenance : Bureaux (3km du site)
- Usages possibles : chauffage mural
- Caractéristique technique : hauteur: 1.8m
- État du matériau : Très bon état
- Tests techniques effectués : Test pression effectué

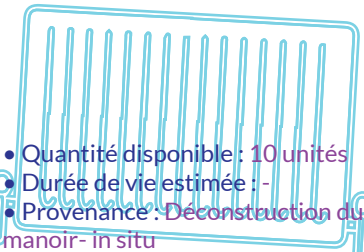
## Radiateur fonte à colonnes

- Quantité disponible : 10 unités
- Durée de vie estimée : -
- Provenance : Déconstruction du manoir- in situ
- Usages possibles : chauffage au gaz, Rénovation style ancien
- Caractéristique technique : hauteur: 0.7m
- État du matériau : Très bon état
- Tests techniques effectués : Test pression effectué

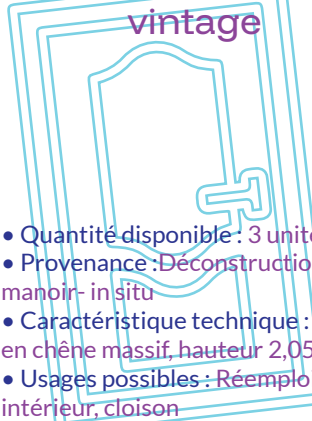
## Porte bois pleine, vintage

- Quantité disponible : 3 unités
- Provenance : Déconstruction du manoir- in situ
- Caractéristique technique : Porte en chêne massif, hauteur 2,05 m
- Usages possibles : Réemploi intérieur, cloison
- État du matériau : Très bon état, ferrures présentes
- Tests techniques effectués : non

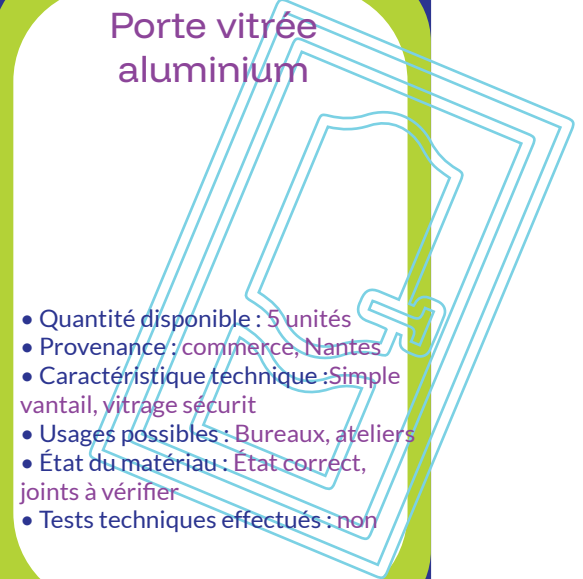
## Porte vitrée aluminium

- Quantité disponible : 5 unités
- Provenance : commerce, Nantes
- Caractéristique technique : Simple vantail, vitrage securit
- Usages possibles : Bureaux, ateliers
- État du matériau : État correct, joints à vérifier
- Tests techniques effectués : non

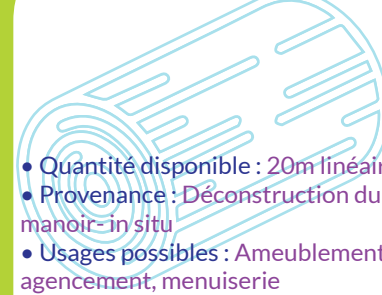
## Planches de chêne

- Quantité disponible : 20m linéaire
- Provenance : Déconstruction du manoir- in situ
- Usages possibles : Ameublement, agencement, menuiserie
- Caractéristique technique : Planches brutes, 30 mm d'épaisseur, séchées 2 ans percé monotrou
- État du matériau : Excellent état, bois sain, stocké à l'abri
- Tests techniques effectués : Taux d'humidité contrôlé (12 %)
